# YENİDEN İŞLEVLENDİRİLEN BİR GELENEKSEL KONUT; TOKAT VASFİ SÜSOY EVİ

## A REFUNCTIONED TRADITIONAL HOUSE: VASFI SÜSOY HOUSE, TOKAT

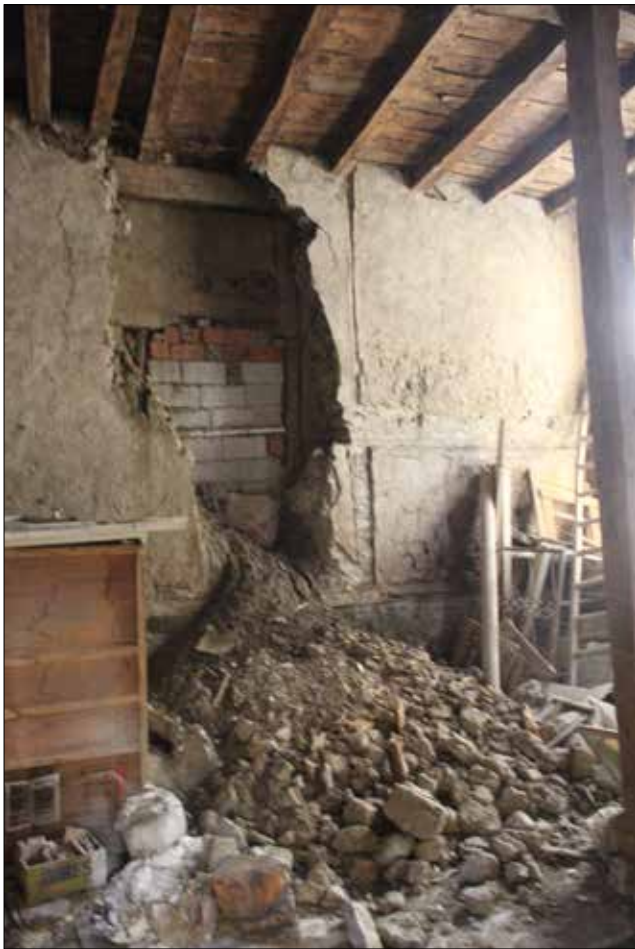
Sokaktan girilen ahırın bitişik nizam olan güneydoğu duvarının bir kısmı yıkılmıştır ve bitişik yapının tuğla duvarları görülmektedir (Foto. 25). Bu duvar bitişik yapıda yapılan onarımlar sırasında zarar görmüştür. Bu tahribat yapının çatısına kadar sürmektedir. Ahırın ahşap kirişleme olan tavanları muhdes ahşap desteklerle desteklenmiştir. Bu mekanın duvarlarında sıva dökülmeleri oldukça fazladır. Bir kısmı geniş taş blok zemin döşemesi olduğu gözlenen ahırın zemininin bir kısmı da sıkıştırılmış topraktır ve oldukça bozulmuştur. Zemin kat giriş sofasının zemini orijinal taş olup aralarındaki derzler sonradan çimento esaslı harçla doldurulmuştur. Tavanı ve merdivenleri ahşap olan bu mekânda merdiven basamakları ve korkuluk parmaklıkları zarar görmüş durumdadır. Giriş sofasından geçilen güneybatı yönündeki odanın bir köşesinde muhdes tuvalet ve yaklaşık 170 cm yüksekliğinde ahşap döşemeli asma kat vardır. Toprak zemini oldukça bozulmuş mekânın ahşap kirişleme tavanlarında da çürümeler vardır. Bahçeden ayrı bir kapı ile girilen ve yapıdan tamamen bağımsız olan iş evinde, sivri kemerli tuğla ocağın ateşliğinde ve üst kısmında muhdes eklentiler vardır. Ahşap rabitali tavana sahip iş evinde duvarlar arasında muhdes ahşap destekler vardır. Orijinal taş zemin döşemelerinin derzleri muhdes çimento esaslı harçla doldurulmuştur.

Fotoğraf 25. Yapının Güneydoğu duvarında bulunan ve çatıya kadar çıkan tahribat / The destruction at the southeastern wall which continues up to the roof (A.K. Ercan Arşivi)

Vasfi Süsoy Evi'nde zeminle ilgili bir problem bulunmamaktadır. Ancak çatıya kadar çıkan, ciddi hasarlı güney-doğu duvarı ve birinci katta kaldırılmış sofa duvarının özgününe uygun teknik ve malzeme ile yeniden yapılması önerilmiştir. Yapının orijinal strüktürü iyileştirilerek aynen korunmuştur. Yapı içinde kullanılan ahşap zemin, tavan, kapı, pencere, yüklük, merdiven gibi elemanların sağlamlaştırılmasına yönelik böcek ve mantara karşı gerekli tedbirlerin alınması ve olabildiğince özgün parçanın yerinde bırakılması sağlanmış, eksik ve çürük olanlar emprenye edilmiş ahşap ile aynı form ve teknikle değiştirilmesi, boyalı olanların boya temizliğinin yapılması önerilmiştir. Yapıda uygun olmayan muhdes ıslak hacimler, malzeme ve ekler kaldırılmıştır.
