## ORDU/AKKUŞ'TA ÇANTI TEKNİĞİNDE YAPILMIŞ CAMİ ÖRNEKLERİ

**Mosque Samples Built with Timber-Framing Technique in Ordu/Akkuş****Abstract**

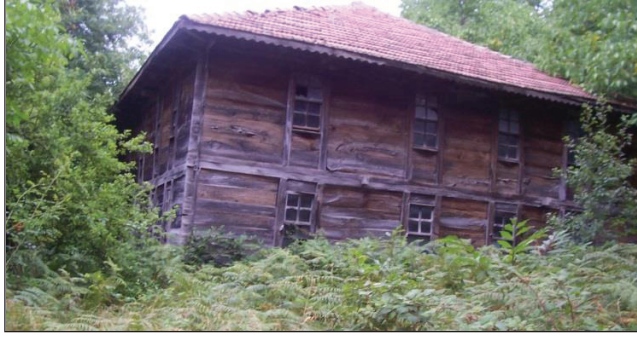
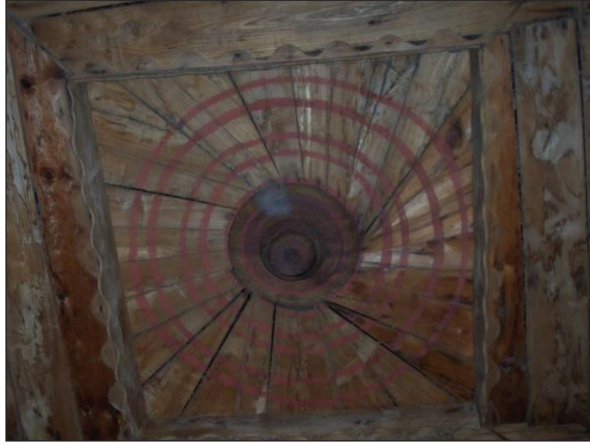
**Foto 1:** Akpınar Kasabası Merkez Camisi

### Akpınar Kasabası Merkez Camisi (Çizim 1, Foto 1-2-3)

Caminin üzerini içerden ahşap düz tavan; dışarıdan eğimli çatı örtmektedir. Caminin tavan göbeğinde dairevi iç içe şekiller bulunur. Bunlar en dıştan kare çerçeve içinde ele alınmışlardır. Tavanda bir de dairesel olan motif sarkıt şeklindedir.

Camide mihrap ahşap ve orijinaldir. Yarım yuvarlak kemerli olan bu mimari unsur öne taşıntı yapmaktadır. Mihrabın üst kısmında Besmele yazısı bulunur. Besmele yazısının üst kısmında ortada minare ve bunun iki yanında hilal şekillerine yer verilmiştir. Camide mihrabın sağında yer alan minber ve solunda yer alan vaaz kürsüsü de ahşaptan yapılmış olup; tezyinat açısından zengin değildirler. Caminin kapıları çift kanatlı olarak yapılmıştır; ancak kapılarında sade oldukları görülmektedir.

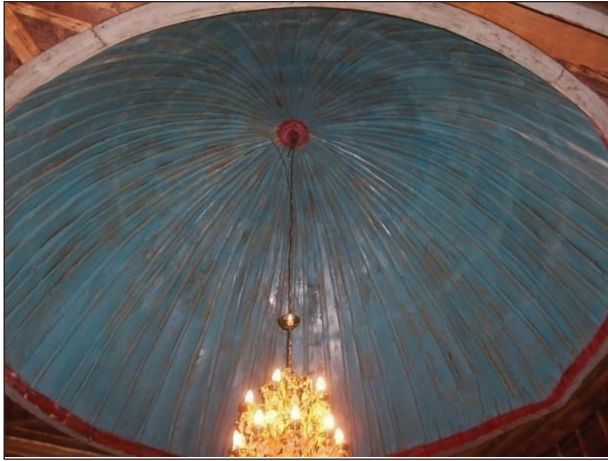
**Foto 4:** Ambargürgen Köyü Merkez Camisi

#### **Ambargürgen Köyü Merkez Camisi (Çizim 2, Foto 4-5-6)**

Camide pek fazla süsleme unsuruna rastlanmamaktadır. Caminin mihrabı yarım yuvarlaktır. Mihrabın niş kısmının kenarlarında ve mihrap ve minber arasındaki pano üzerinde dairesel şekillere yer verilmiştir. Mihrap nişinin dilimli olduğu ve üzerinde geniş dikey şeritler ve dar dikey kahverengi şeritlerle bu dilimli formun sağlandığı görülmektedir. Mihrabın sol tarafında yer alan minber ahşaptan yapılmış ve sadedir. Mihrabın sağında tam olarak güneydoğu köşede vaaz kürsüsü bulunur. Bu da ahşaptan yapılmış; fakat üzerinde süsleme unsuru bulunmamaktadır. Cami içerisinde güney duvarda, mihrap ve minber arasındaki alanda birer pano içerisinde Allah ve Muhammed lafzı olan yazılar vardır.

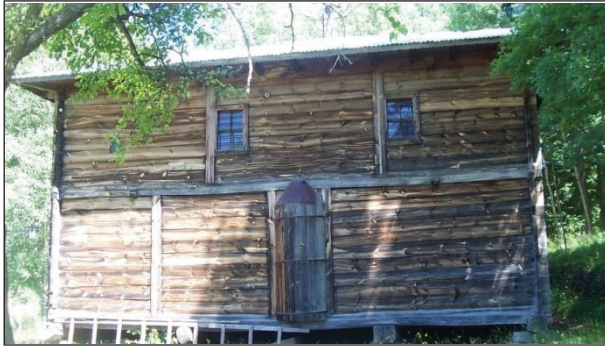
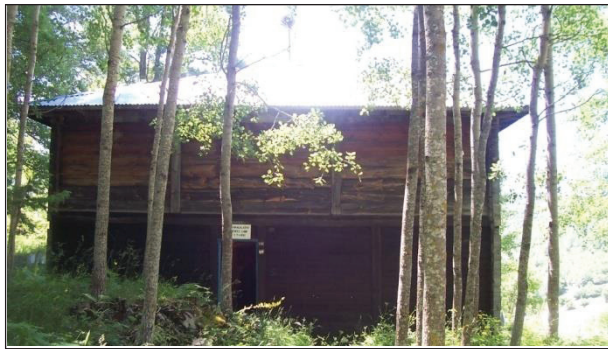
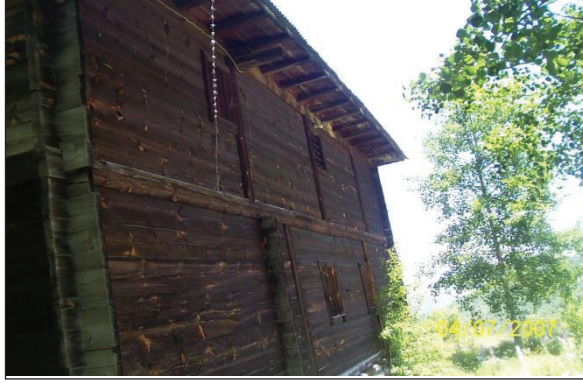
**Foto 7:** Karaçal Köyü Merkez Camisi

### **Karaçal Köyü Merkez Camisi (Çizim 3, Foto 7-8-9)**

Caminin tavanı ahşap olup, sade ve süslemesizdir. Mihrap dışarıya yarım daire şeklinde taşıntı yapmaktadır. Dışarıya taşıntı yapan mihrabın üst kısmı yanlardan şişkin bir konik örtüyle kapatılmıştır. Cami ayrıca orijinal kimliğini koruyarak günümüze gelmiştir. Mihrabın sağında bulunan minber ve solunda bulunan vaaz kürsüsü de ahşaptan yapılmış, ancak süslemesizdir. Harimin kuzeydoğu köşesinde müezzin mahfili yer alır. Bu mahfilin, ahşap korkuluklarla harimden ayrılmış olduğu ve seki şeklinde birazda yükseltildiği görülmektedir.

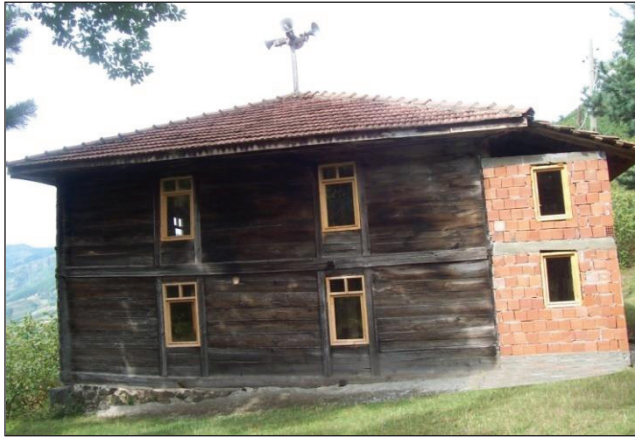
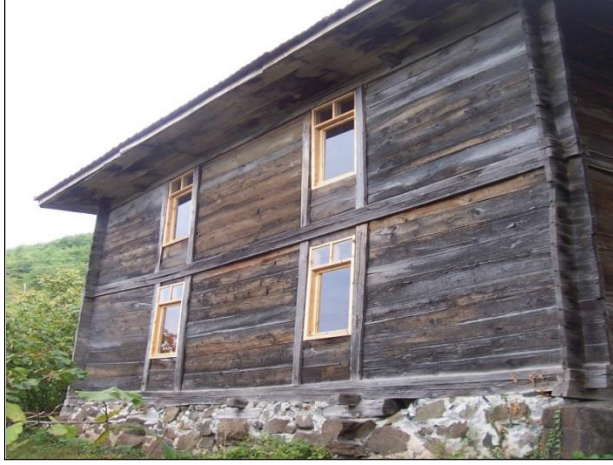
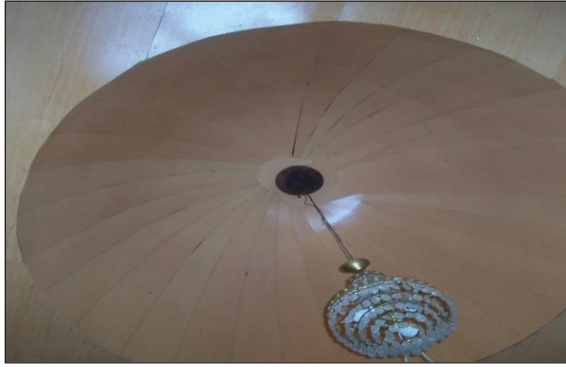
**Foto 10:** Çökek Köyü Merkez Camisi

#### **Çökek Köyü Merkez Camisi (Çizim 4, Foto 10-11-12)**

Caminin mihrabı yarım yuvarlak şekilde düzenlenmiştir. Mihrabın sağında yer alan minberi ve solunda yer alan vaaz kürsüsü ahşaptan ancak orijinal değildirler.
