# Çelik payandalarla güçlendirilmiş Tokat Deveci Hanı'nın sismik analizi

Murat ÇAVUŞ<sup>1,\*</sup>, Şahin SÖZEN<sup>1</sup>

## Seismic analysis of Tokat Deveci Inn reinforced with steel buttresses

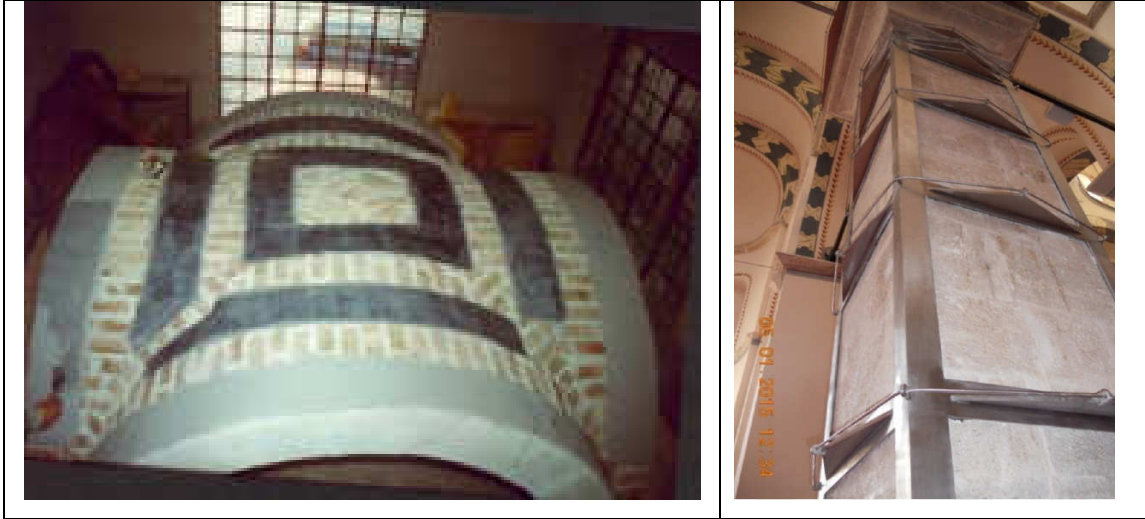
Tarihi yapıların onarımında esas olan, üzerinde barındırdığı tarihsel dönemlere ait verilerin kaybolmadan onarılmasıdır. Bu yüzden, tarihi yapıların onarımında genellikle yapının özgün malzemesiyle uyumlu malzemeler kullanılmaktadır. Ancak özgün malzemeye eşdeğer malzemenin elde edilemediği veya bazı yapısal sorunların aşılamadığı durumlarda, tarihi yapı onarımlarında çağdaş malzemelerin de kullanıldığı görülmektedir (Resim 1). Bu çalışmaların bir kısmında karbon fiber, takviyeli harçlar veya çeliğin kullanıldığı görülmektedir. Bu hususta dikkat edilmesi gereken temel nokta, hangi uygulama olursa olsun, yapının özgün malzeme özelliklerine zarar verilmeden uygulanmasıdır. Yapı çeliği, uygulama kolaylığı, yapıya en az zararla sökülüp takılabilmesi (montaj-demontaj), mimari forma uyum kabiliyeti, ince kesitlerle çalışabilmesi gibi avantajlarının yanında özellikle yüksek elastisite modülüne sahip olması sebebiyle tarihi yapılarda kalıcı yada geçici destek malzemesi olarak kullanıldığı bilinmektedir. Karbon fiber genellikle duvar ve tonoz stabilitesi için kullanılırken [3], yapısal çelik daha çok eleman ya da tüm yapı desteklemelerinde kullanılmaktadır (Resim 1).

Resim 1. Tarihi yapıların karbon fiber ve çelik ile güçlendirilmesi.

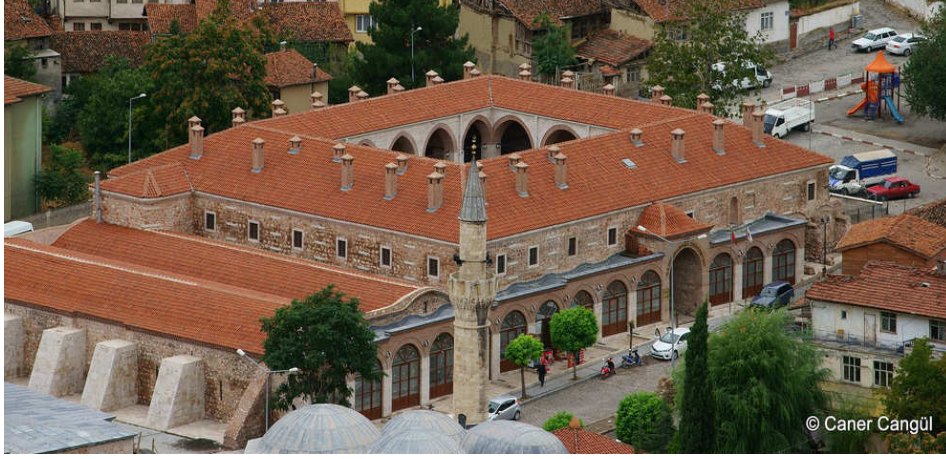
Tokat il merkezinde yer alan Deveci Hanı, yapılış tarihi ve kimin tarafından yaptırıldığı tam olarak bilinmemekle birlikte, XV-XVI yüzyılda inşa edildiği tahmin edilmektedir. Hanın adı Eski Eserler ve Müzeler Genel Müdürlüğü (EEMGM) Doğal ve Kültürel Varlıkları Koruma envanterinde Deveci Hanı olarak geçmektedir [5]. Yapı doğu-batı yönünde ortalama 60 m, kuzey güney yönünde 35 m boyutlarındadır. Yapıda, açıklık geçmede genel olarak tonozlar kullanılmıştır. Sadece giriş mekânının üstü kubbeye örtülmüştür. Yapı duvar kalınlıkları, bölmelerde 0,80-0,90 m arasında, zemin katta beden duvarlarında 1,35-1,40 m, avluya bakan duvarlar ise ortalama 1,30 m civarındadır. Üst katta avluya bakan duvarlar 1,00-1,10 m, kuzeye bakan duvar ise 1,20 m civarındadır. (Resim 2)

Resim 2. Tokat deveci hanı genel görünümü [6].

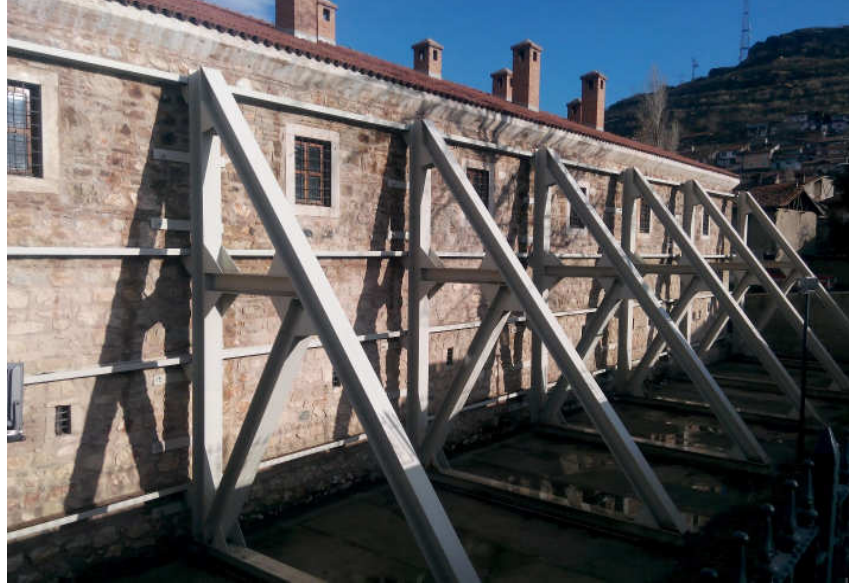
Yapı 2008-2013 yılları arasında restore edilmiştir. Yapının genel onarımlarında, özgün malzemeye eşdeğer malzeme kullanılmaya çalışılmış, bunun yanında dış duvar desteklemesi ve güçlendirme için yapının güney-batı dış duvarında çelik payandalar kullanılmıştır (Resim 3). Payanda konstrüksiyonu, üçgen formu kafes olarak S235JR kalitesinde çelik malzemeyle HEA300 hadde profillerinden oluşturulmuştur. Profiller düğüm noktalarına kaynaklı olarak birleştirilmiştir. Projelendirmede payanda-tarihi yapı bağlantısını, dikmeler üzerine inşa edilmiş guse levhalarına serbest olarak oturtulmuş IPE profilinin sağlayacağı düşünülmüştür.

Resim 3. Yapıda uygulanan çelik payanda sistemi.

- Yapı duvarında var olan geometrik süreksizlikler nedeni ile sayısal modelde ideal olarak tasarlanan bağlantı elemanlarının gerçekte bu şartlarda imal edilebilmesi mümkün değildir. Uygulamada, tarihi yapı ile kafes payanda arasında yatay konumda yerleştirilmiş IPE profilinden narin bir çelik kirişin tarihi yapı ile destek yapısı arasındaki bağlantıyı sağlıklı bir şekilde gerçekleştirerek büyük kütsel bir hareketi karşılayarak payandalara aktarabilmesi de ayrıca mümkün değildir.
