# YENİDEN İŞLEVLENDİRİLEN BİR GELENEKSEL KONUT; TOKAT VASFİ SÜSOY EVİ

## A REFUNCTIONED TRADITIONAL HOUSE: VASFI SÜSOY HOUSE, TOKAT

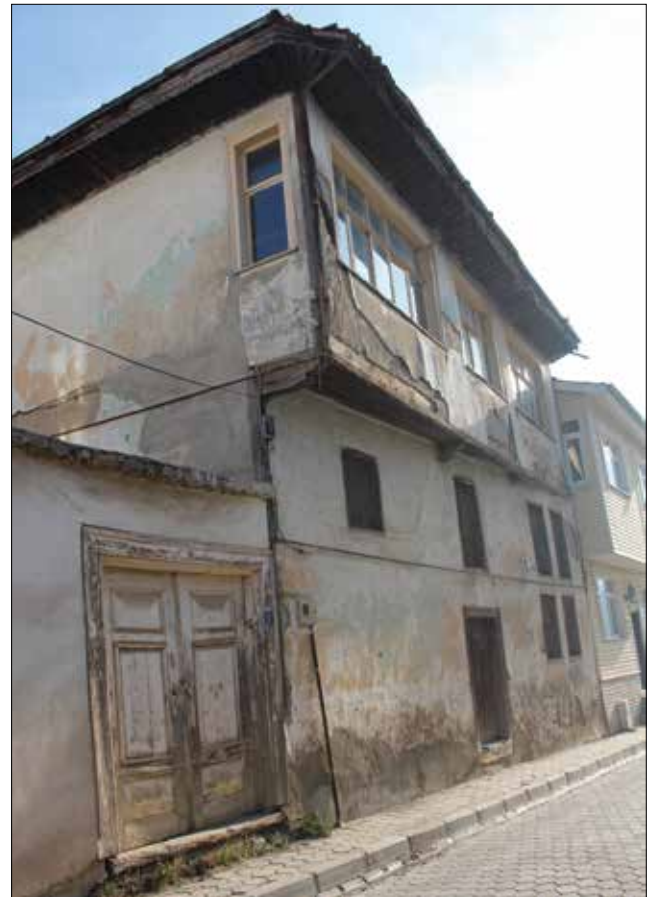
Yapının Şeyh Şirvani Sokak'abakan güneybatı cephesinde en uç noktası 85 cm. olan gönye çıkma bulunur. Bu cephede üst katta bulunan tüm pencereler değiştirilmiştir. Bahçeye bakan kuzeybatı cephesinde herhangi bir çıkma bulunmamaktadır (Foto. 14, 15). Yapının kuzeydoğu cephesinde merkezine yakın olan balkonun üstü üçgen alınlıkla tamamlanmakta, üçgen alınlığın alt tarafındaki balkon kemerinin kemer başlangıçlarının altında profilli ahşap bezemeler bulunmaktadır. Balkonun ahşap rabitalı tavanı ve özgün demir korkulukları vardır (Şek. 9-11, Foto. 16).

Fotoğraf 14. Yapının güneybatı görünümü / View of the southwestern façade (E.S.Akın Arşivi)

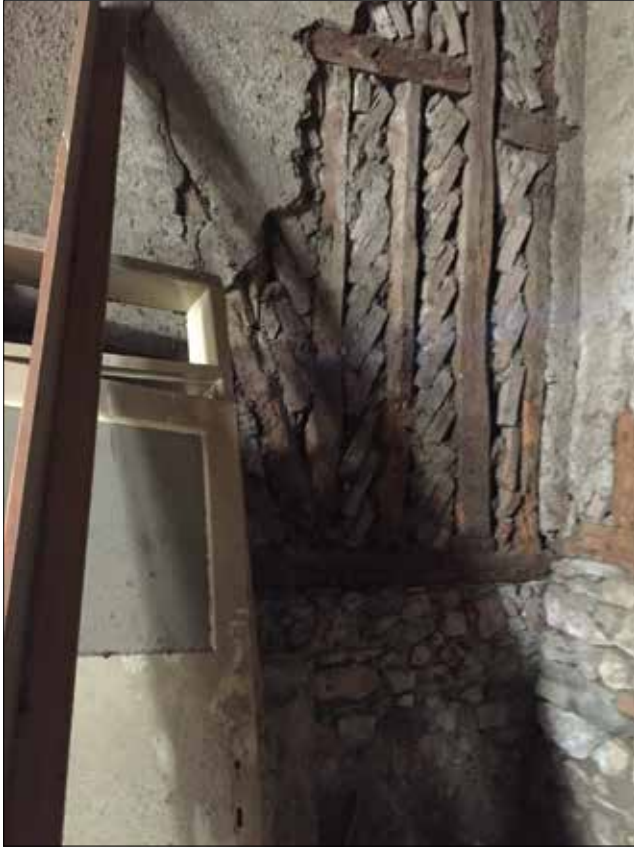
Vasfi Süsoy Evi, İç Anadolu Geleneksel Konut Mimarisi'nde de sıkça karşılaşılan ahşap çatkı arası tuğla dolgu malzeme ile inşa edilmiştir (Foto. 22). Yapının zemininde herhangi bir kazı yapılmadığından temeli

Fotoğraf 22. Taş duvar üzerine ahşap karkas arası tuğla dolgu / Timber frame filled with brick over stone masonry wall (A.K. Ercan Arşivi)

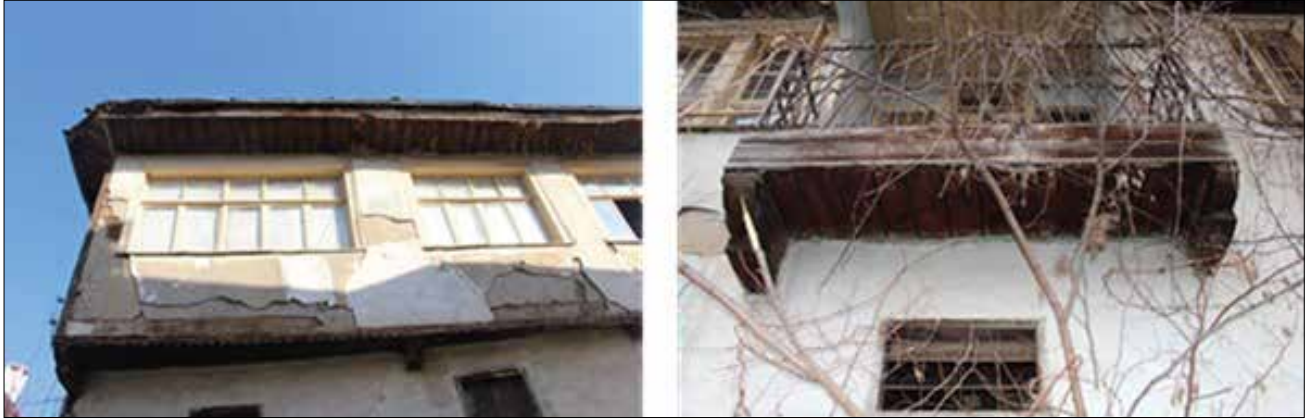
Yapının ahşap payandalar üzerinde sokağa bakan güneybatı cephesi boyunca gönye ve bahçeye bakan kuzeydoğu cephesinin merkezine yakın oda boyu açık (balkon) çıkımlar yapılmıştır (Foto. 24). Yapının üst örtüsü ise dört yöne kırma çatı şeklinde olup alaturka kiremit malzeme ile kaplanmıştır.

Fotoğraf 24. Yapıya ait çıkıntılar / The consoles belonging to the building (A.K. Ercan Arşivi)
